# VÉSE

## ÖRÖKSÉGVÉDELMI HATÁSTANULMÁNY

**VIRÁNYI ÉPÍTÉSZ STÚDIÓ KFT**  
**DR. KÖLTŐ LÁSZLÓ RÉGÉSZ**  
**2005. MÁJUS**

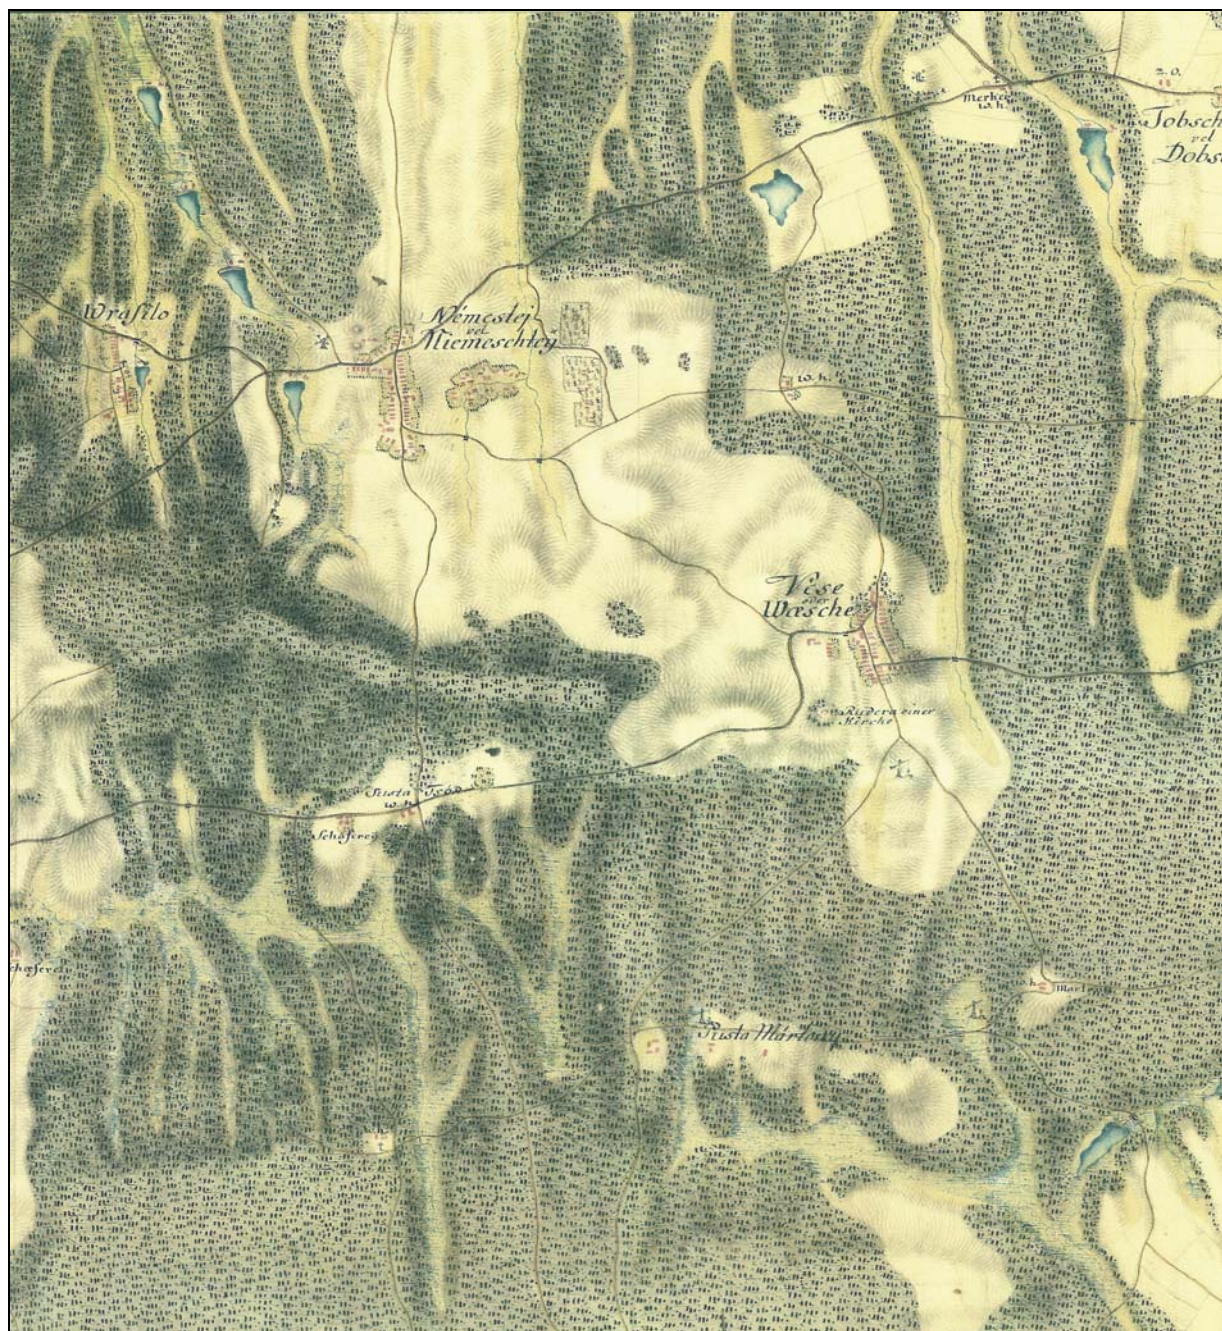
VÉSE AZ ELSŐ KATONAI FELMÉRÉSEN (1784)

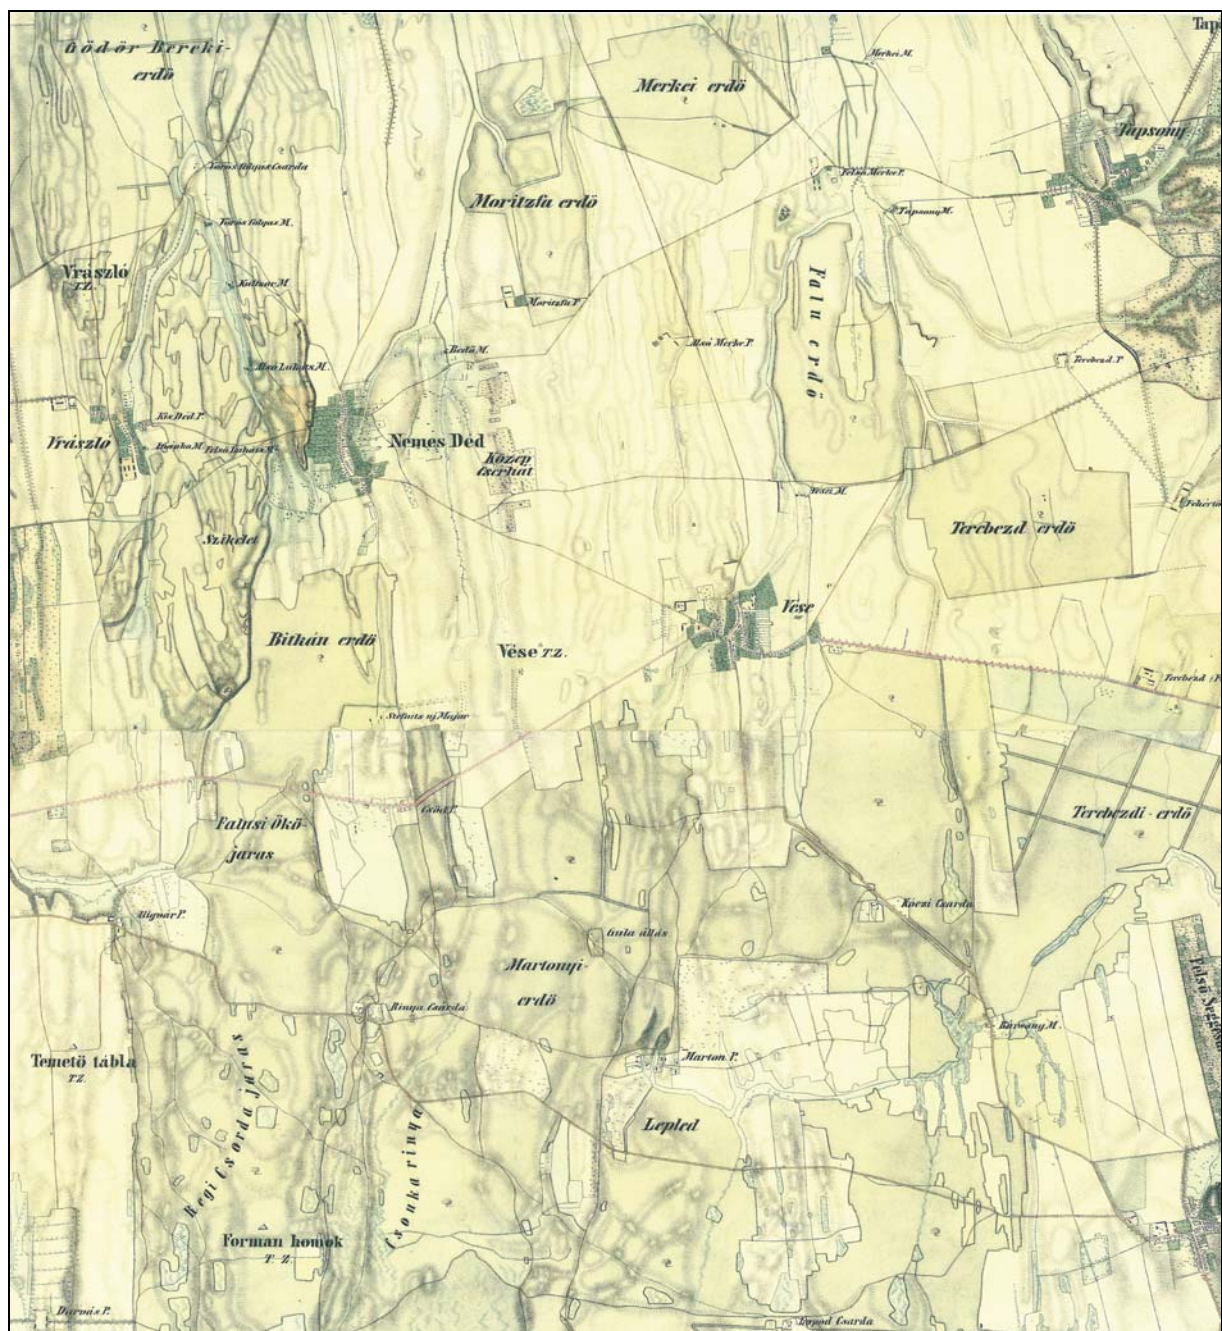
VÉSE A MÁSODIK KATONAI FELMÉRÉSEN (1857)

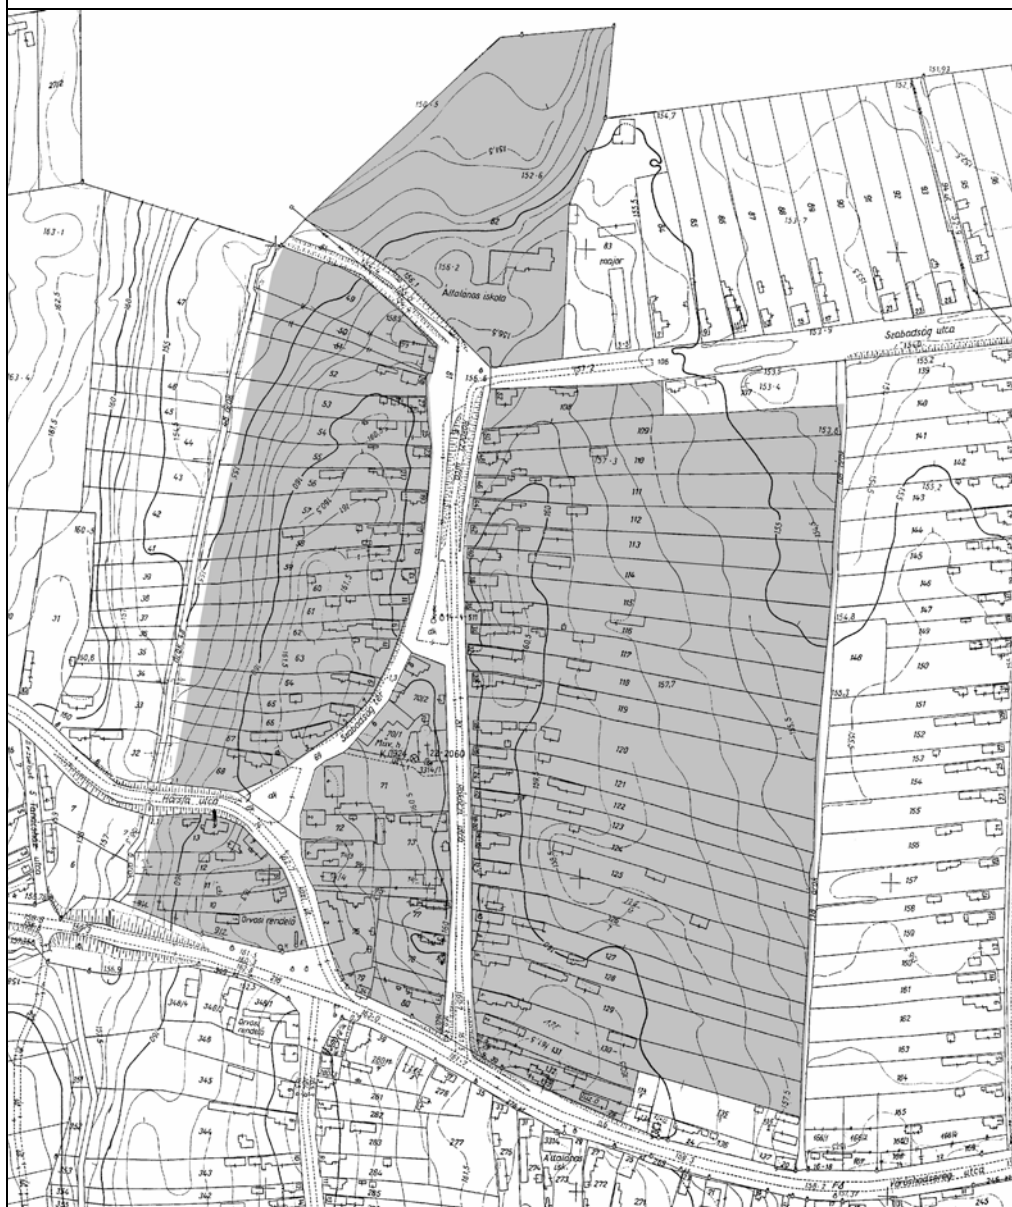
### HELYSZÍNRAJZ

A Rákóczi utca – Szabadság tér környéke Vésés legrégebbi része, már az I. katonai térkép (1784) is jelöli. Az épületek téglá, vályogtégla és tömés szerkezetűek, nyeregtetővel építették. Az értékvédelmi terület védendő értékei a történeti fejlődés során kialakult sajátos települési és építészeti értékeket őrző, hagyományos fésűs beépítésű utcarészek, ahol a kialakult telekstruktúra, beépítési mód és épülettömegek megtartása, illetve – fejlesztés esetén – az ezekhez való igazodás és illeszkedés biztosítandó.

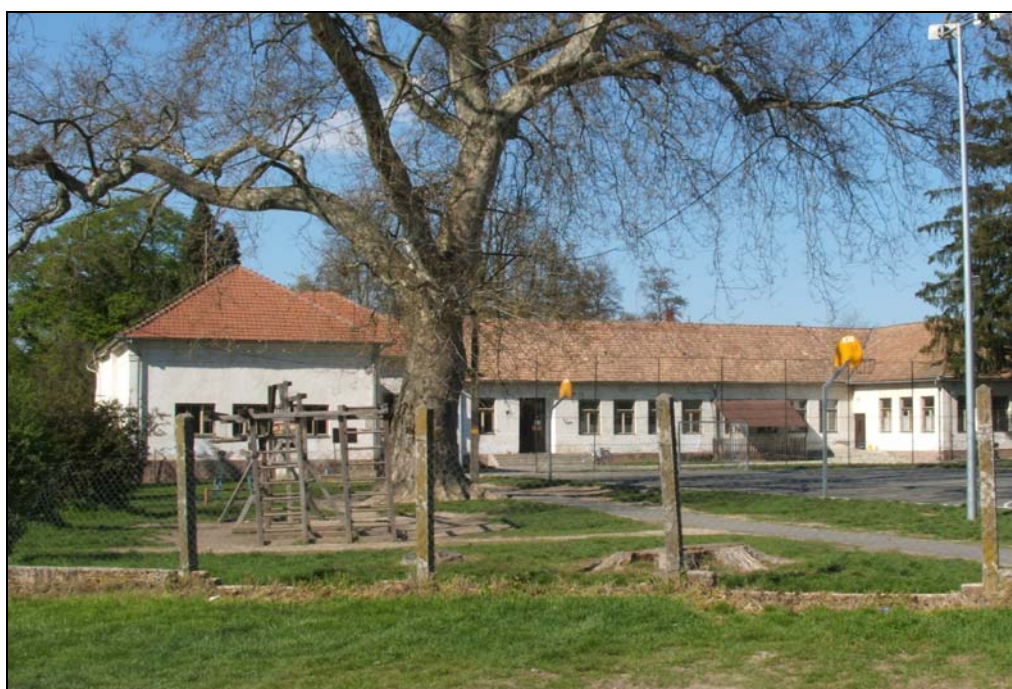
| SORSZÁM | HELYRAJZI SZÁM | CÍM | VÉDETTSÉG |
|---|---|---|---|
| 10. | 113 | Rákóczi u. 42. | HV |

Az oldalhatáron álló, utcára merőleges gerincű nyeregtetős lakóépület, tömegével, nyílásrendjével és homlokzati díszével helyi jelentőségű építészeti érték.

Az épület felújítandó, melynek során eredeti formájában történő megtartása mellett vajszerű vagy fehér meszelés javasolt. Az utcafronti ablakok feletti díszítés jelen formájában való megtartására törekedni kell.

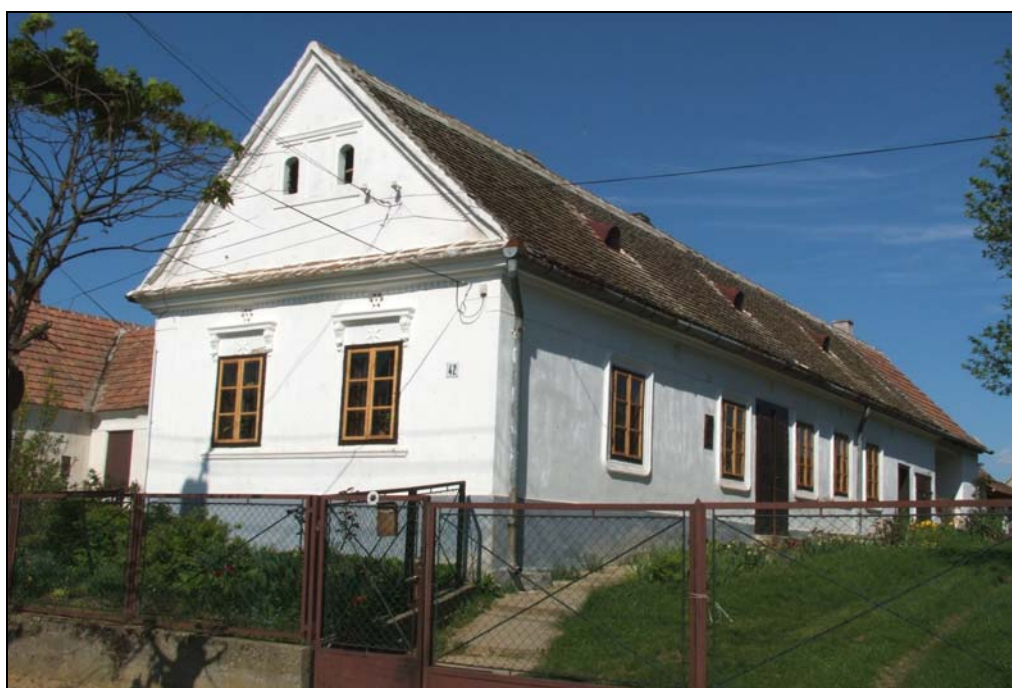
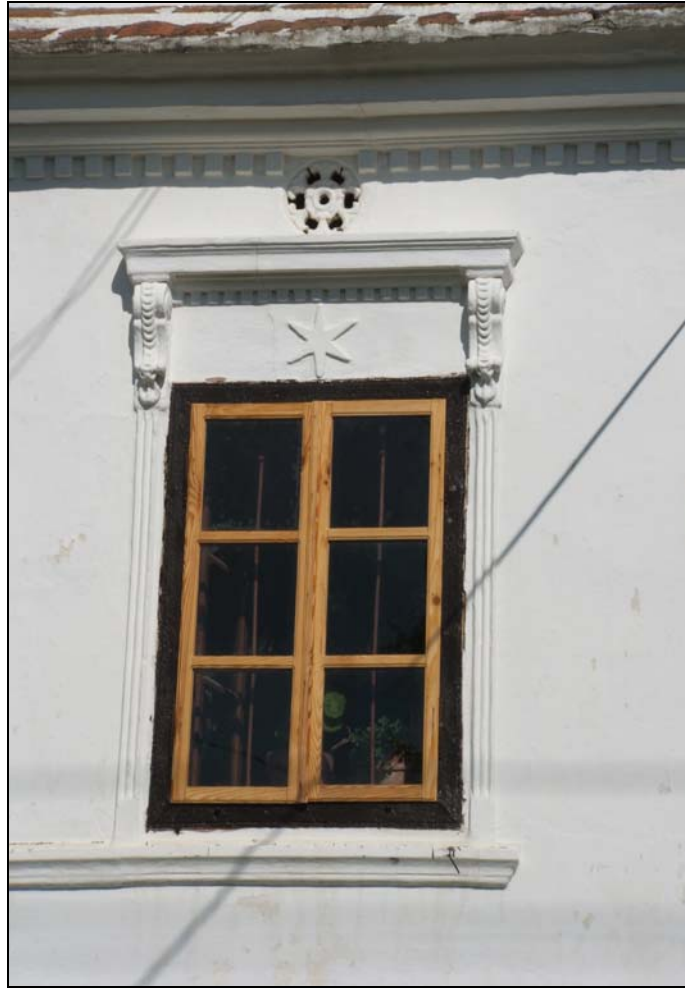
| SORSZÁM | HELYRAJZI SZÁM | CÍM | VÉDETTSÉG |
|---|---|---|---|
| 11. | 114 | Rákóczi u. 40. | HV |

Az utcára merőleges gerincű, nyeregtetős, hagyományos oromfalas lakóépület megőrzött hagyományos nyílásrendjével és tömegével, valamint a bejárat előtti előtornác helyi építészeti értéket képvisel.

Az épület felújítandó, melynek során tömege és homlokzati kialakítása eredeti formájában megőrzendő. Az épület jellegétől idegen redőny helyett, kétszárnyú zsalus megoldás javasolt. Az előtornác utólagos beüvegezésének eltávolítása eredeti formában mutatná az épületet.

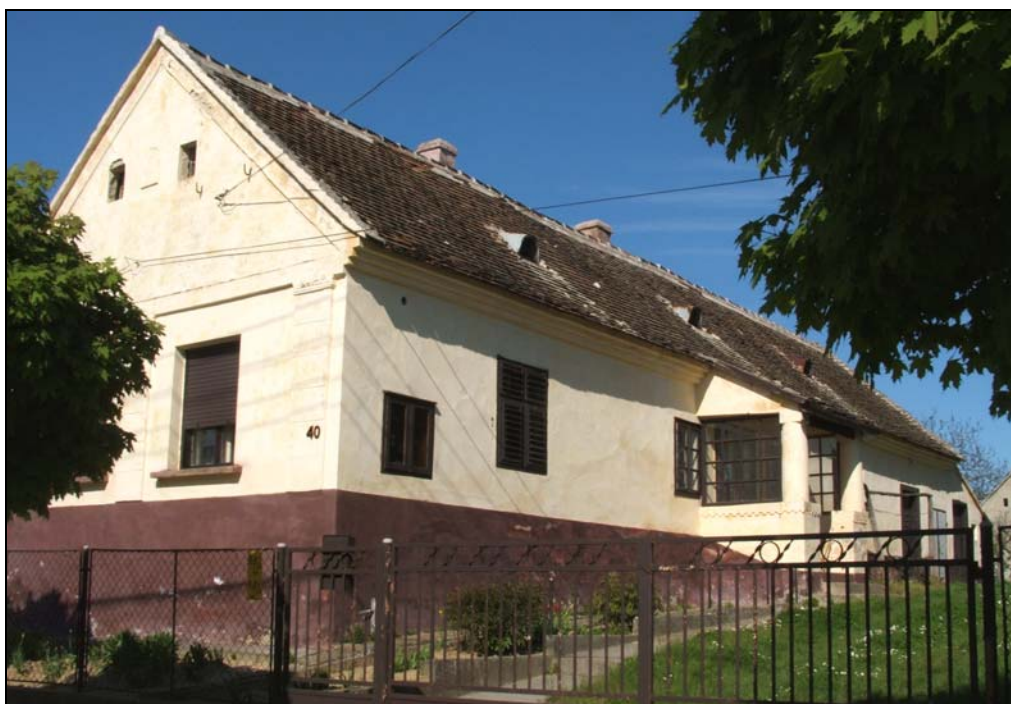
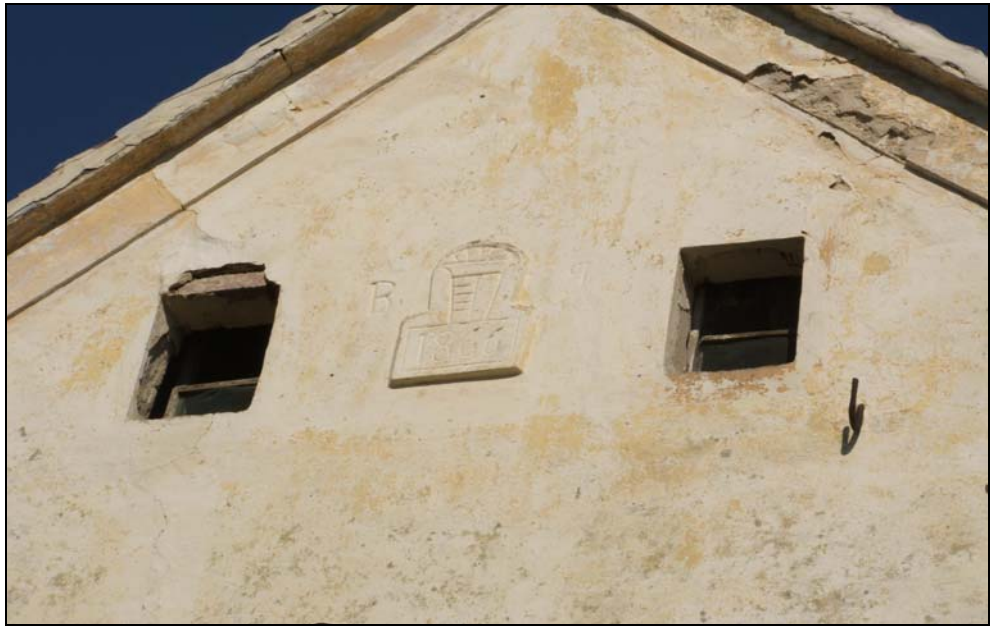
| SORSZÁM | HELYRAJZI SZÁM | CÍM | VÉDETTSÉG |
|---|---|---|---|
| 12. | 116 | Rákóczi u. 36. | HV |

Az utcára merőleges gerincű, nyeregtetős, hagyományos oromfalas lakóépület megőrzött nyílásrendjével és tömegével, valamint a bejárat előtti tornác helyi építészeti értéket képvisel.

Az épület eredeti állapot szerinti állagmegóvásáról gondoskodni kell. Az udvari hármask ablak helyett az épület méretével arányos álló ablak beépítése javasolt. A hátsó bejárat feletti bádoggal elötető elbontandó.

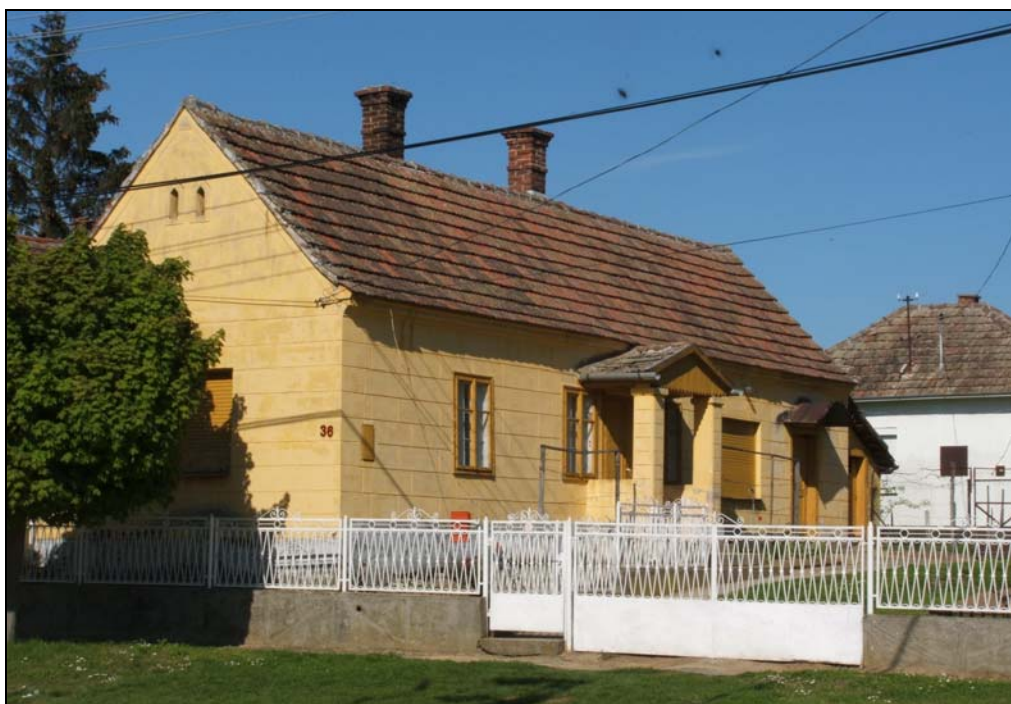
| SORSZÁM | HELYRAJZI SZÁM | CÍM | VÉDETTSÉG |
|---|---|---|---|
| 13. | 120 | Rákóczi u. 28. | HV |

A Rákóczi utcára merőleges gerincű, oromfalas lakóépület településképi jelentőségű, helyi építészeti értéket képvisel.

Az épület felújítandó, mely során az eredeti tömeg és homlokzati kialakítás megőrzendő, továbbá gondoskodni kell a folyamatos karbantartásáról.

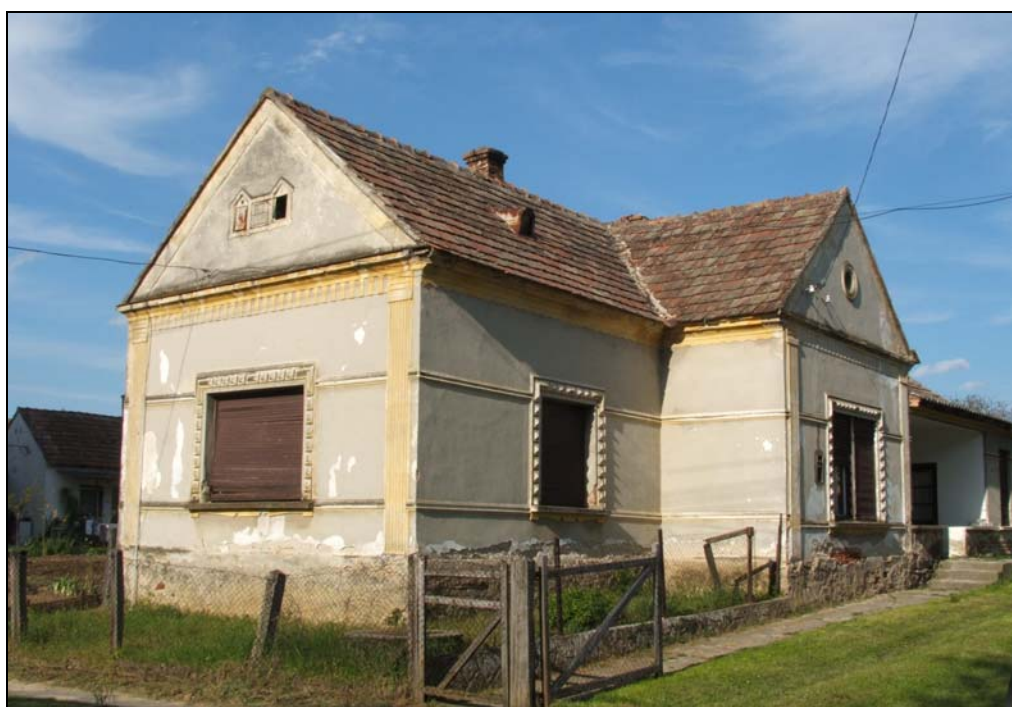
| SORSZÁM | HELYRAJZI SZÁM | CÍM | VÉDETTSÉG |
|---|---|---|---|
| 14. | 141 | Kossuth u. 49. | HV |

A Kossuth utcára merőleges gerincű, nyeregtetős, hagyományos egytraktusos népi jellegű lakóépület a hátsó tornáccal eredeti formáját őrzi. Tömege, homlokzati kialakítása és a nyílásrendje helyi építészeti értéket képvisel.

Az épület jelen formájában megtartandó, folyamatos jókarban tartásáról gondoskodni kell.

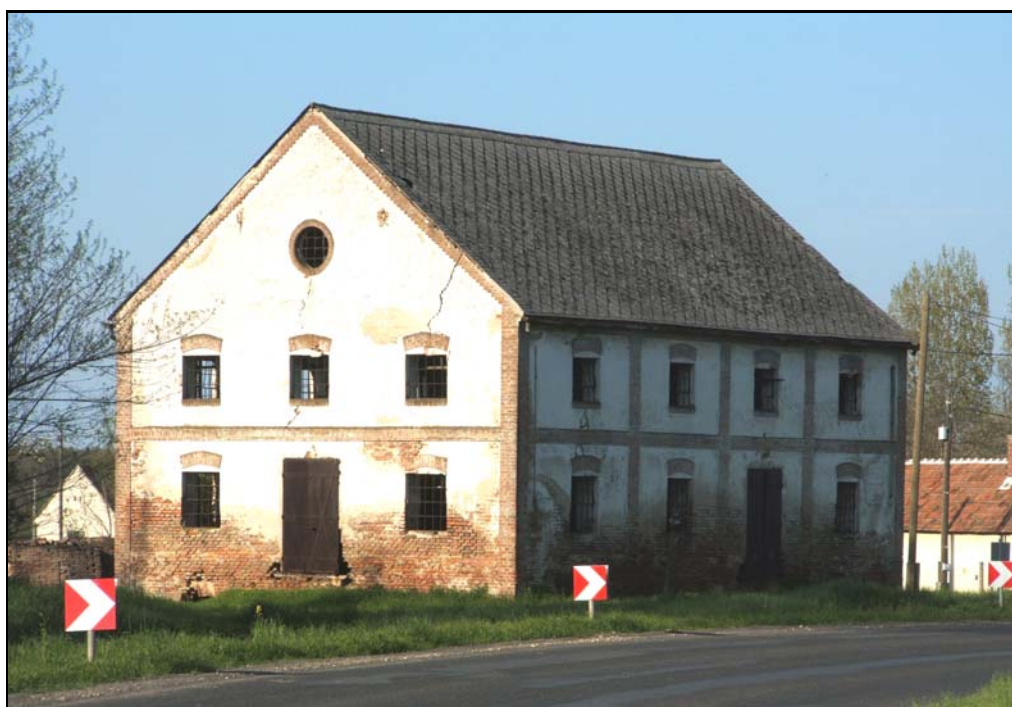
| SORSZÁM | HELYRAJZI SZÁM | CÍM | VÉDETTSÉG |
|---|---|---|---|
| 18. | 247 | Fő u. 13. | HV |

A Fő utcára merőleges gerincű, kontyolt nyeregtetős, hagyományos egytraktusos népi jellegű lakóépület helyi építészeti értéket képvisel.

Az épület felújítandó és folyamatos jókarban tartásáról gondoskodni kell. Felújítása során az épület jellegétől idegen faredőnyök helyett a kétszárnyú zsalus megoldás javasolt. Homlokzatfestése során az eredeti díszítések megtartandók. A tagozatok a homlokzati mezők színétől eltérő színnel kiemelendők.

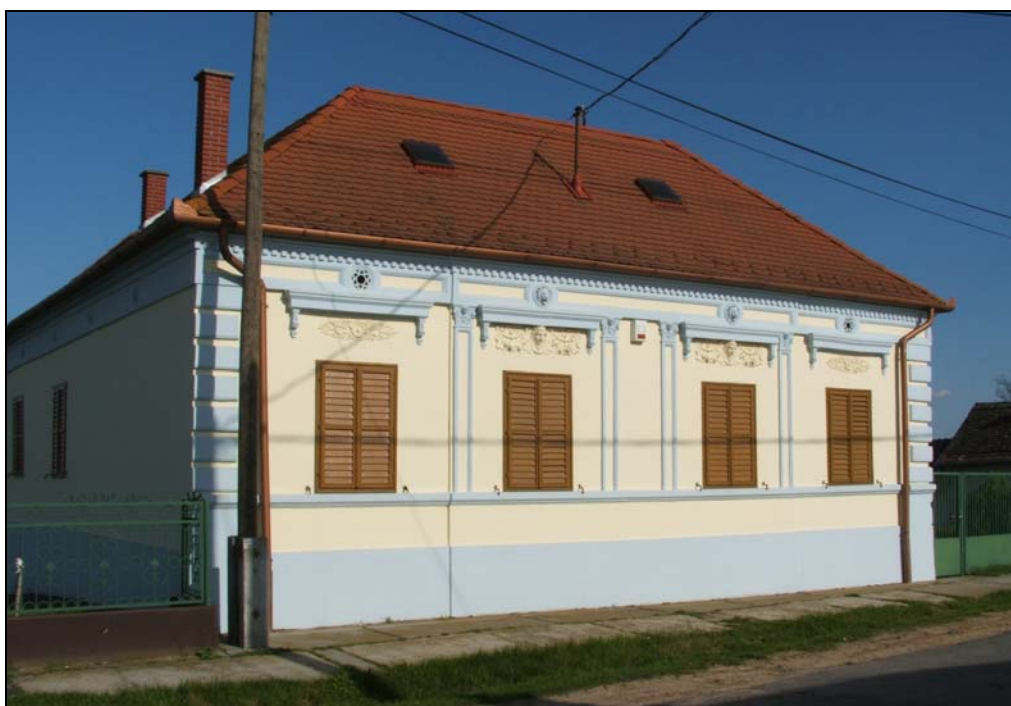
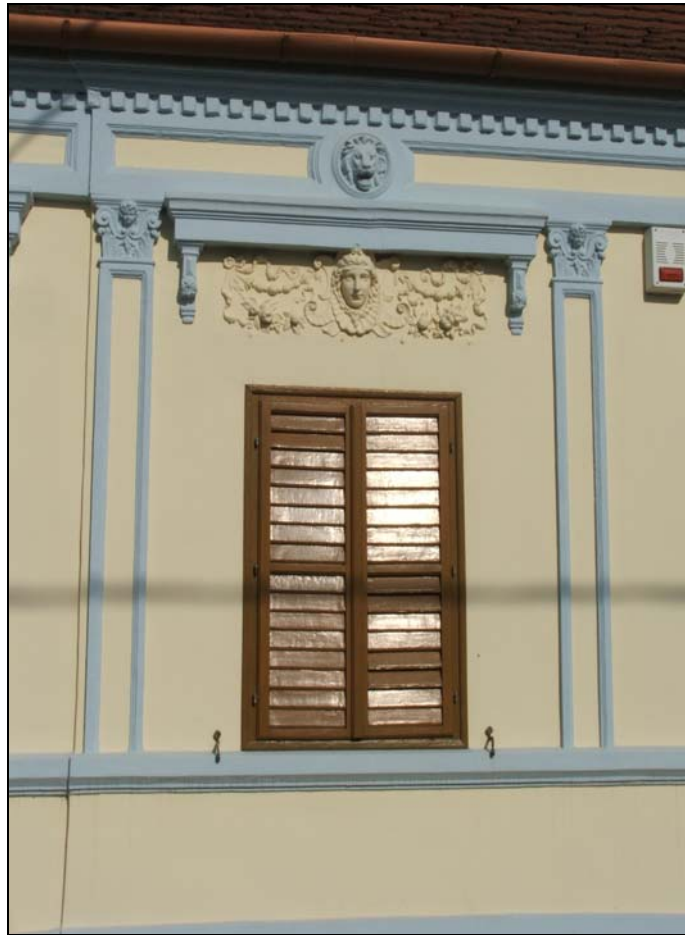
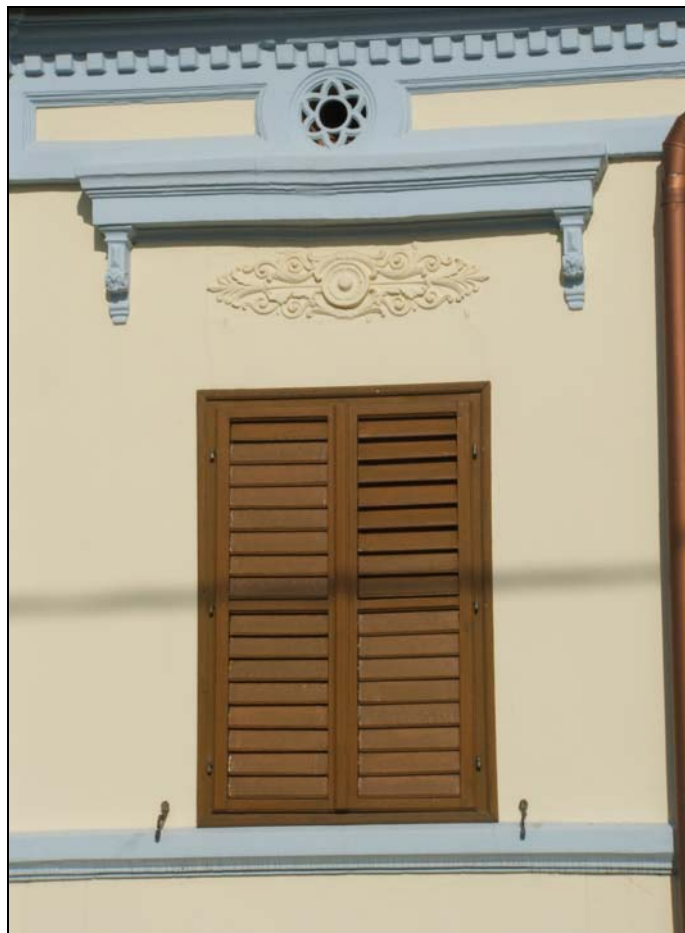
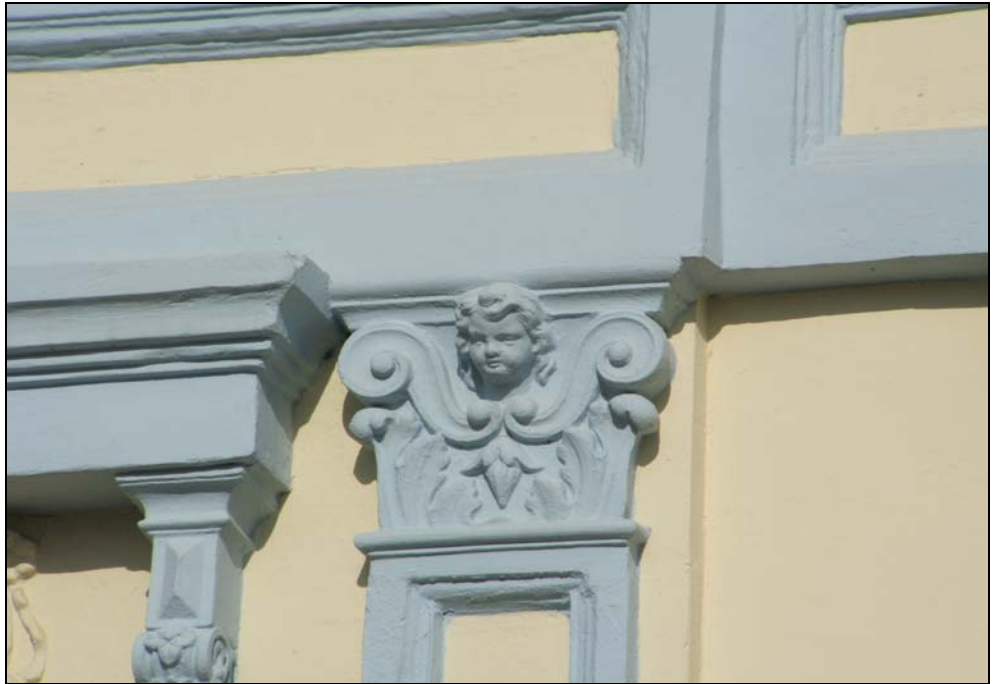
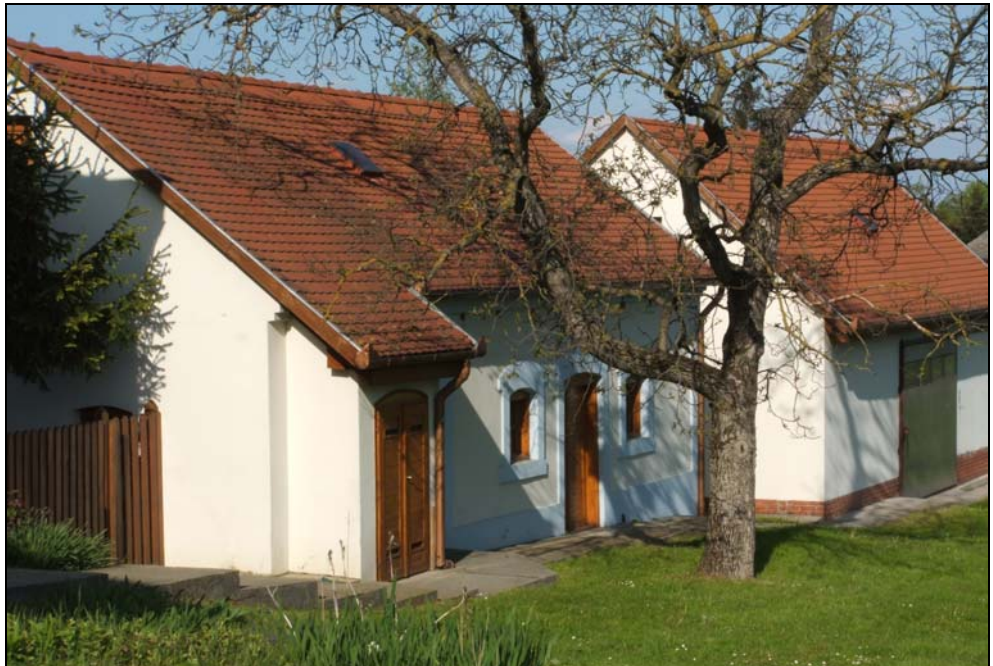
| SORSZÁM | HELYRAJZI SZÁM | CÍM | VÉDETTSÉG |
|---|---|---|---|
| 23. | 292 | Petőfi u. 21. | HV |

Az oldalhatáron álló, Petőfi utcára merőleges gerincű, nyeregtetős, oromfalas eredeti tömegét és nyílásrendjét őrző lakó és gazdasági épület helyi védelemre érdemes építészeti érték.

Az épületek állagmegóvásáról folyamatosan gondoskodni kell. A lakóépület bejárata előtti hullámpala előtető elbontandó. Felújítása során egységes halvány színű festés vagy fehér meszelés javasolt.

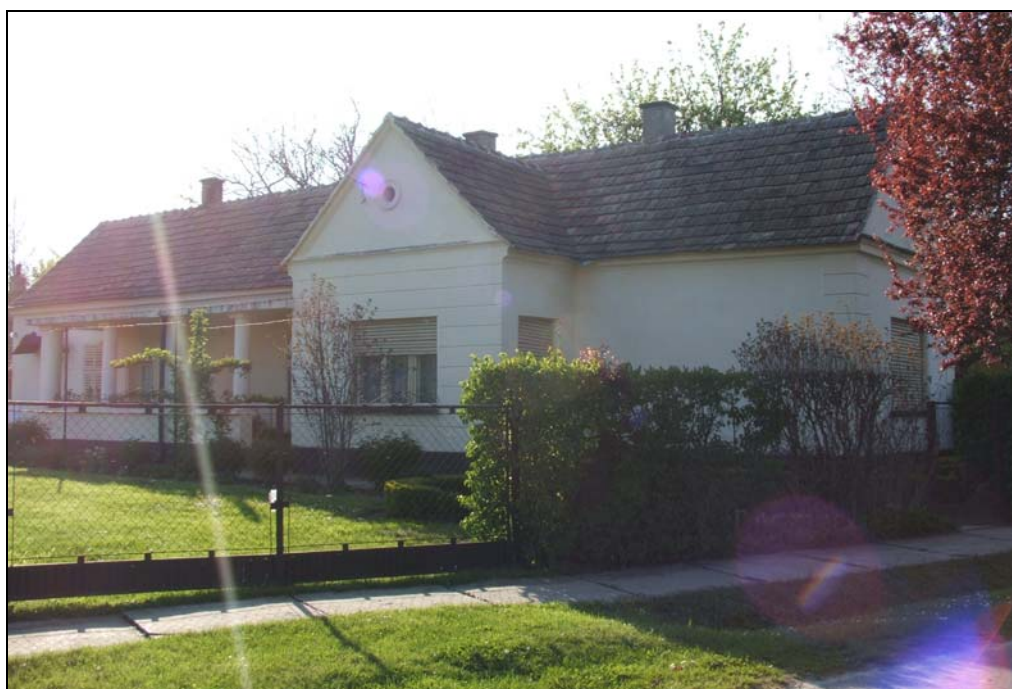
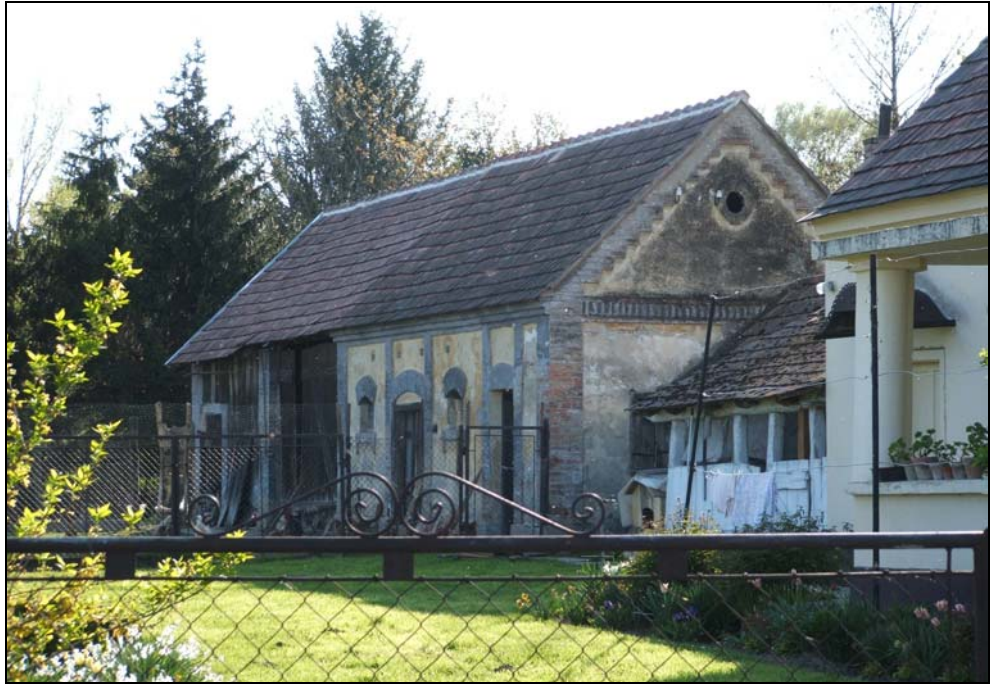
| SORSZÁM | HELYRAJZI SZÁM | CÍM | VÉDETTSÉG |
|---|---|---|---|
| 26. | 447 | Táncsics u. 13. | HV |

Az oldalhatáron álló, nyeregtetős, oromfalas, eredeti nyílásrendjét őrző gazdasági épület helyi védelemre érdemes építészeti érték.

Az épület és környezete jókarban tartásáról folyamatosan gondoskodni kell. Felújítás során törekedni kell az eredeti homlokzatzsínítések és festések visszaállítására.

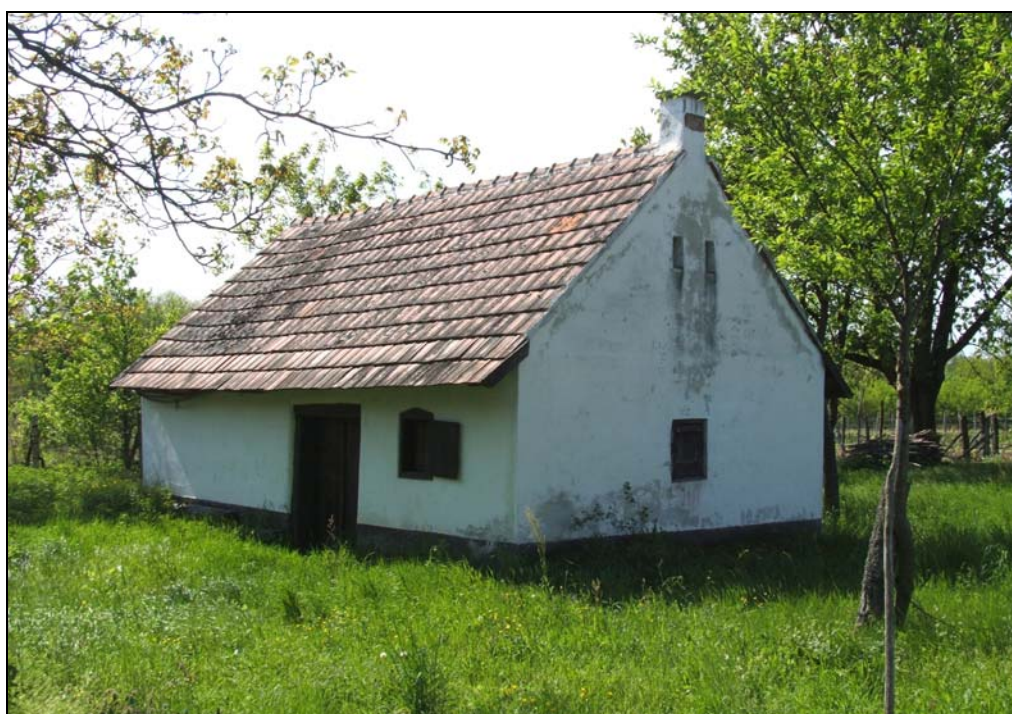
| SORSZÁM | HELYRAJZI SZÁM | CÍM | VÉDETTSÉG |
|---|---|---|---|
| 29. | 771 | szőlőhegy | HV |

| SORSZÁM | HELYRAJZI SZÁM | CÍM | VÉDETTSÉG |
|---|---|---|---|
| A nyeregtetős gazdasági épület egyszerű tömegével és homlokzat kialakításával helyi építészeti értéket képvisel. | | | |

| SORSZÁM | HELYRAJZI SZÁM | CÍM | VÉDETTSÉG |
|---|---|---|---|
| Az épület jelen formájában megtartandó és folyamatos jókarban tartásáról gondoskodni kell. | | | |

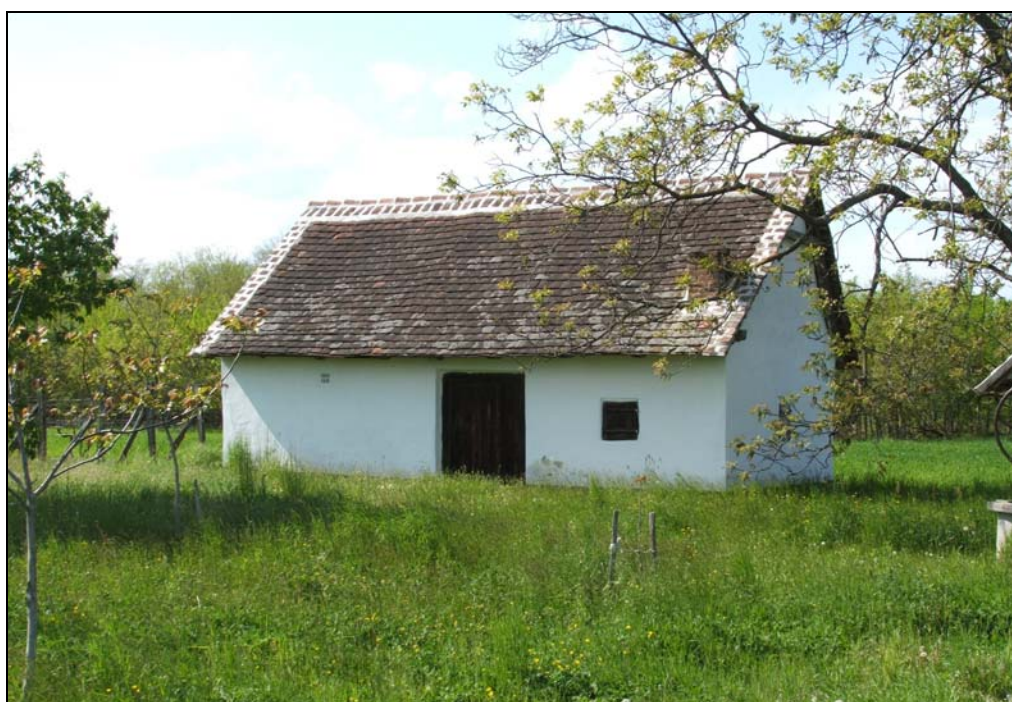
| SORSZÁM | HELYRAJZI SZÁM | CÍM | VÉDETTSÉG |
|---|---|---|---|
| 30. | 78o | szőlőhegy | HV |

A szőlőhegyben található gazdasági épület tömege, homlokzati kialakítása és nyílásrendje településtörténeti és építészeti értéket képvisel.

Az épület felújítandó, melynek során tömege és homlokzati kialakítása eredeti formájában megőrzendő.

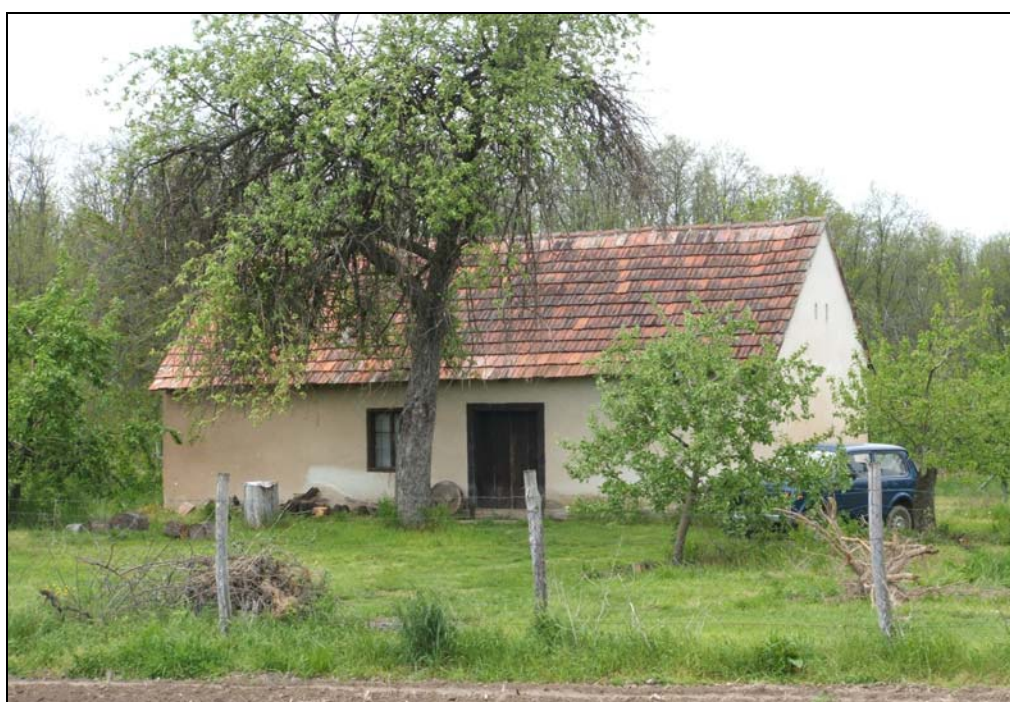
| SORSZÁM | HELYRAJZI SZÁM | CÍM | VÉDETTSÉG |
|---|---|---|---|
| 31. | 846/1, 848, 850, 851 | szőlőhegy | HV |

A pincesor épületei egyszerű tömegű, hagyományos nyílásrendű, nyeregvetős préházak, melyek helyi építészeti értékeket képviselnek.

Az épületek és környezetük folyamatos jókarban tartásáról gondoskodni kell. Felújításuk esetén a kialakult, sajátos beépítési mód, épülettömegek megtartása, illetve ezekhez való igazodás és illeszkedés javasolt.
